RELATORIO DE INSPEÇÃO ESPECÍFICA		RIE-MAN-ITA-CMI-920-TSE-2021.016	
Sistema/Elemento: Cobertura do teatro.	Responsável: Construtora Terra Sol Ltda.	Data da inspeção:	
Localização: Externa	Técnico: Eng.º. Evandro Lima	06/05/2021	
Local: Palácio 1º de Novembro - Sede da Câmara Municipal de Itatiba - SP			
Relatório Técnico de referência: Não aplicável

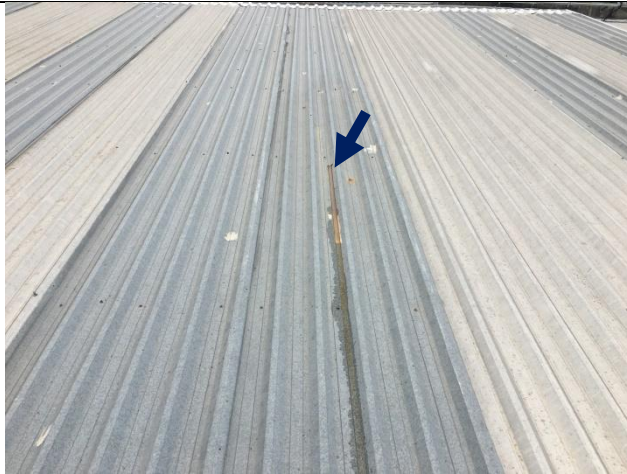
a) Perfuração.

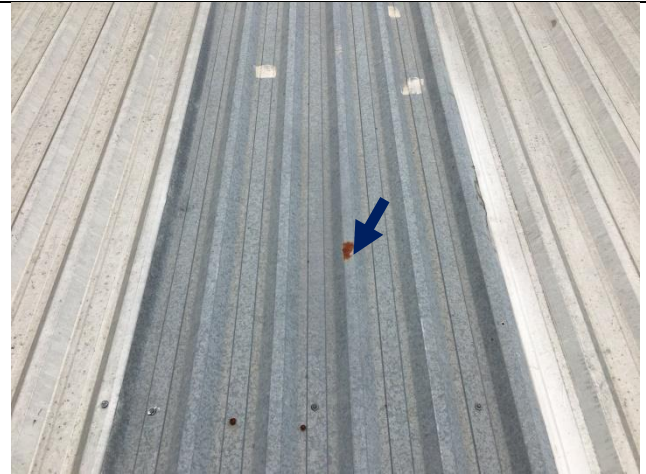
b) Oxidação.

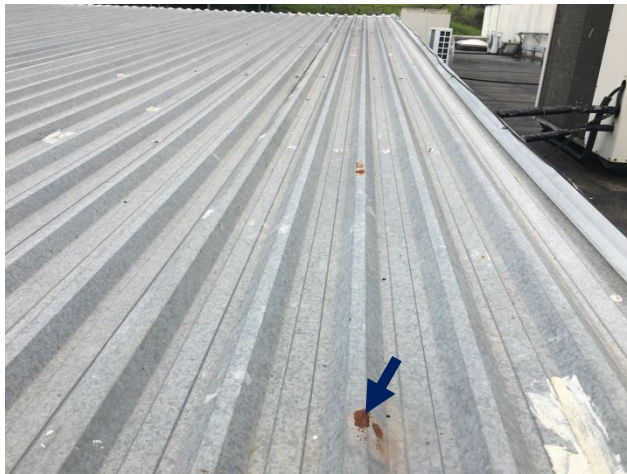
a) Oxidação.

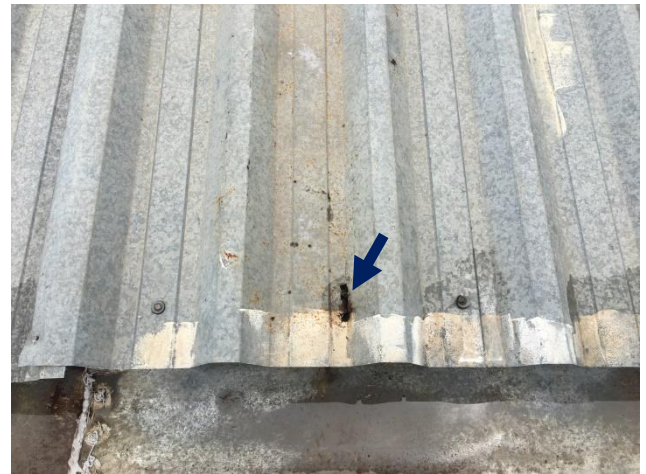
b) Perfuração.

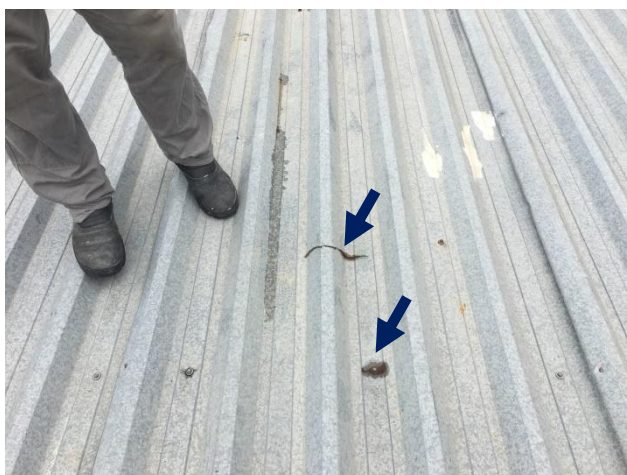
a) Perfuração.

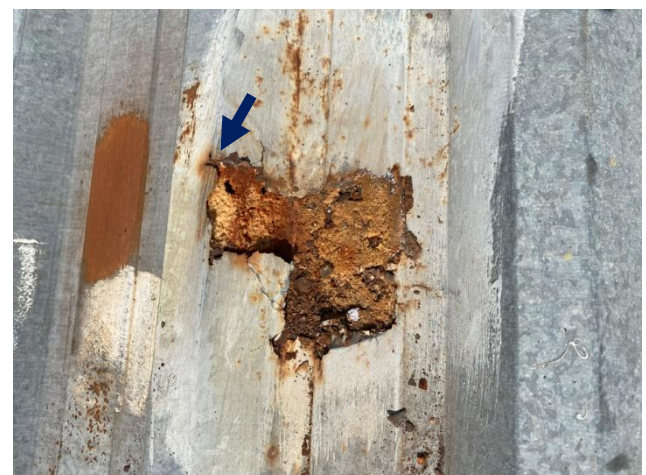
b) Ferrugem.

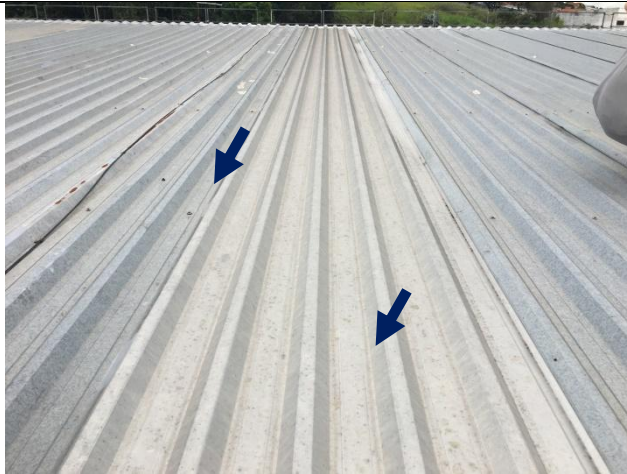
a) Telha com ferrugens, falta de fixação e falta vedação entre telhas.

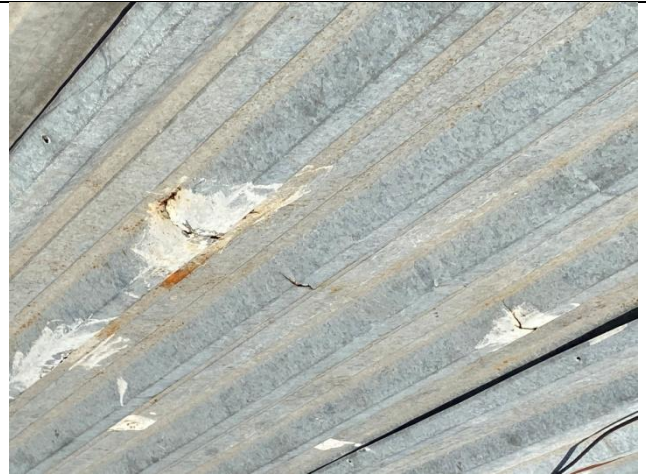
b) Telha com ferrugens, falta de fixação e falta vedação entre telhas.

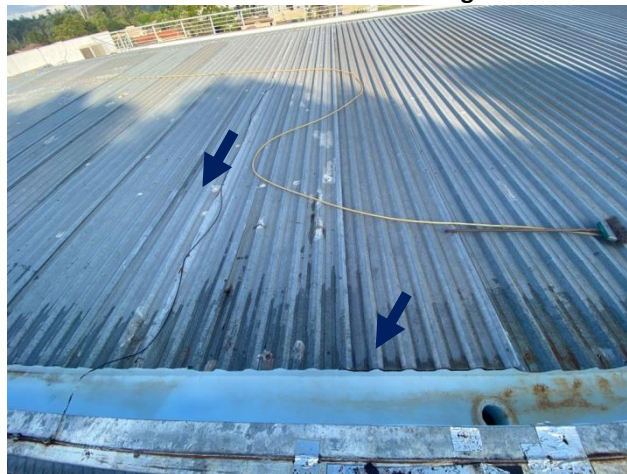
a) Telha com ferrugens, falta de fixação e falta vedação entre telhas.

Figura 5: Vista do telhado do teatro onde foram feitas as últimas trocas de telhas.

Caso as telhas mais recentes estejam em sua devida garantia, orientamos que seja acionada a empresa executante para tal serviço.

Caso contrário, na situação de que não há mais a garantia, orientamos a Câmara a devida substituição das telhas quantificadas, ou, para o melhor desempenho do telhado, a substituição geral de todas as telhas.

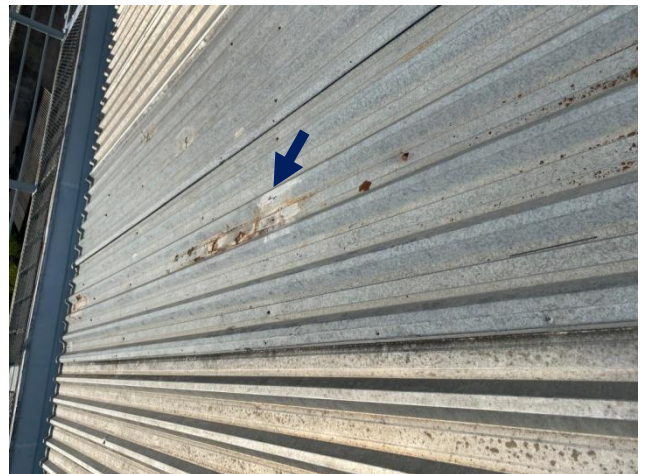
b) Telha com ferrugens, falta de fixação e falta vedação entre telhas.
